ANALISA KECELAKAAN DI RUAS TOL CIPULARANG KM 91

Jakarta, 26 September 2019

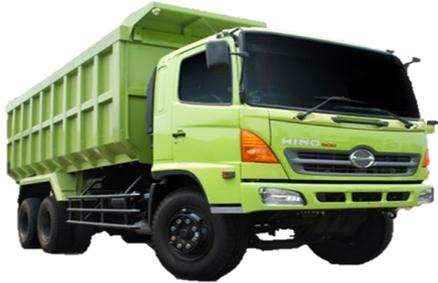
SARANA

1. Truk pertama melaju dengan kecepatan 120 km/jam. Hal ini didapat dari hasil Analisa CCTV Jasa Marga pada Km 124
2. Truk kedua pada tanggal 8 Agustus 2019 ditilang karena *overload*, dan ditempel stiker *overload*

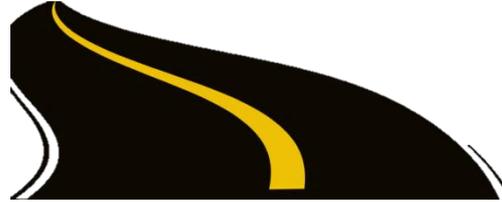
PRASARANA

1. Pada segmen antara 93+000 s.d 92+000 tol Cipularang memiliki kelandaian sebesar -6,25 %
2. Aturan terkait kelandaian maksimal hanya diperuntukan untuk jalan berupa tanjakan, sedangkan untuk jalan menurun belum diatur.
3. Alinyemen jalan tol Cipularang dari km 100+000 ke km 84+000 cenderung menurun dan berbelok.

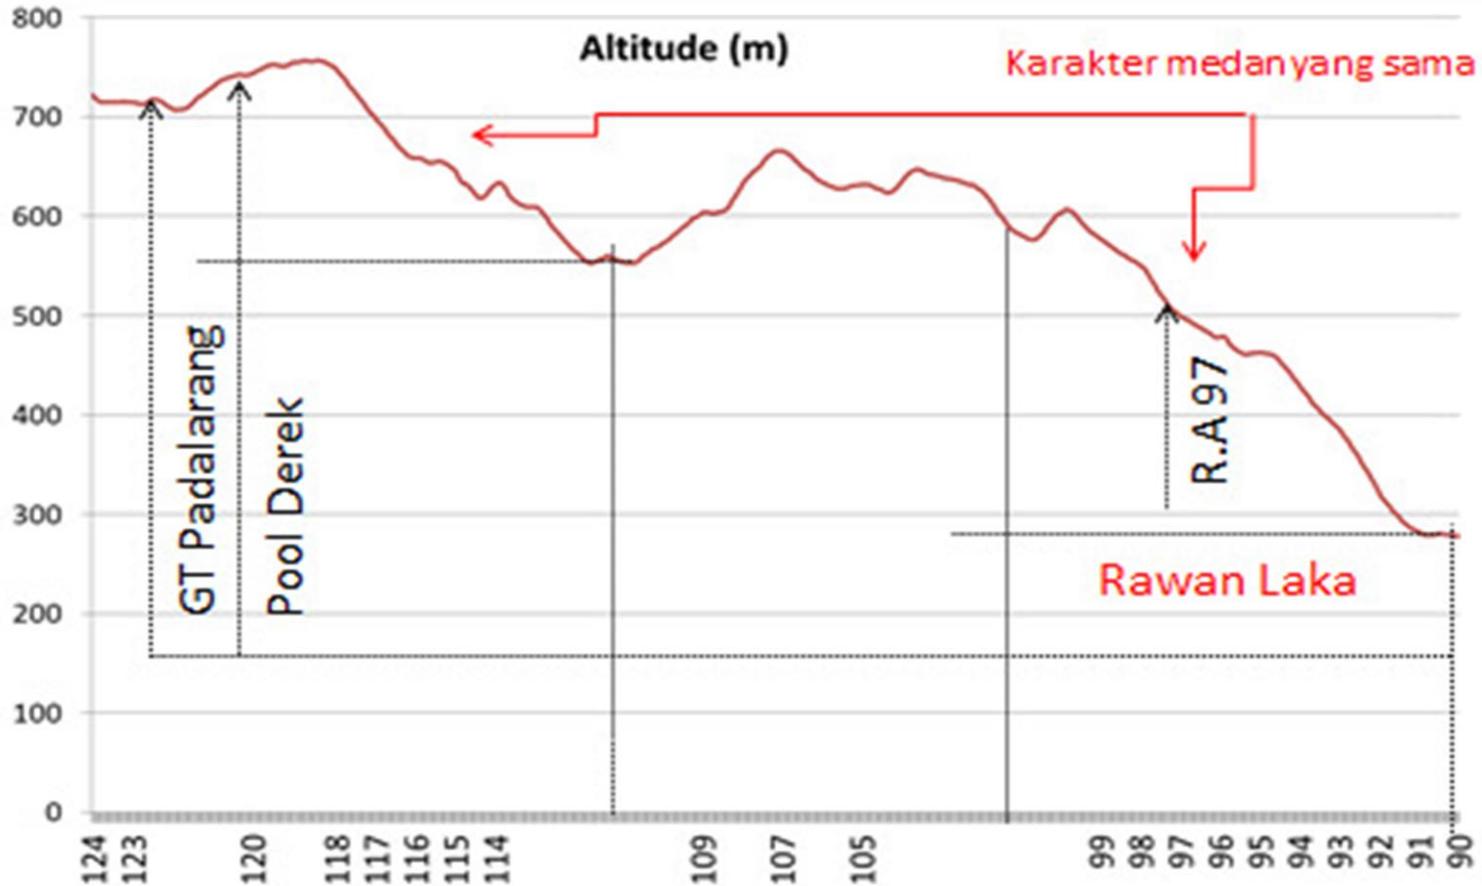
GRADIEN JALAN TOL CIPULARANG

Rest Area KM125 dan KM97 memiliki peran yang strategis untuk pencegahan (Preventif) terjadinya kecelakaan saat kendaraan akan melewati jalan menurun tajam.

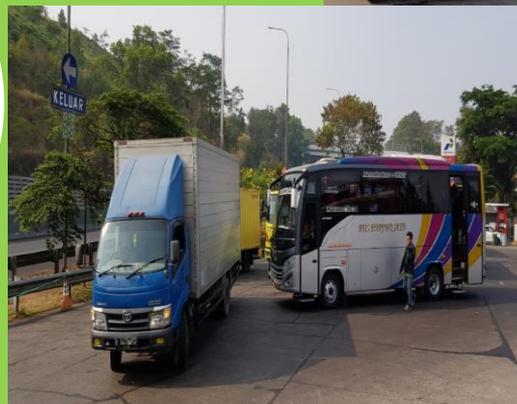
KONDISI EKSISTING (TIP KM 97)

- Fasilitas yang ada di Rest Area KM97 sangat lengkap dan bisa disebut sebagai Shopping Area
- Tidak ada informasi/petunjuk/sosialisasi/dll yang berkaitan dengan keselamatan dan tata cara mengemudi

- Fasilitas parkir angkutan barang bercampur dengan fasilitas parkir Bus
- Fasilitas yang tersedia juga tidak nyaman seperti parkir kendaraan pribadi
- Luasan parkir yang ada kurang dari 500 M² dan maksimum hanya menampung 10 kendaraan
