ANALISA KECELAKAAN DI RUAS TOL CIPULARANG KM 91

Jakarta, 26 September 2019

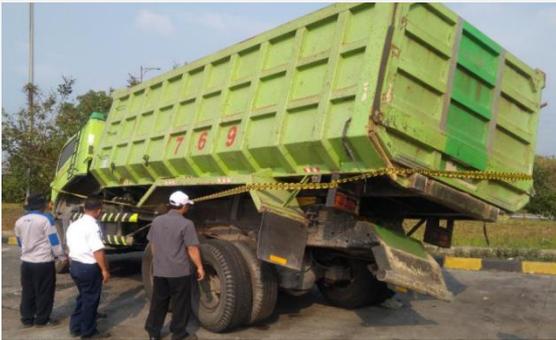
Dump Truk 1

JBB : 26.000 kg

JBI : 24.000 kg

Sumbu : 3 (1-2-2)

Muatan : pasir

Isi Kabin : 1 (satu) orang

Kondisi Korban : Meninggal Dunia

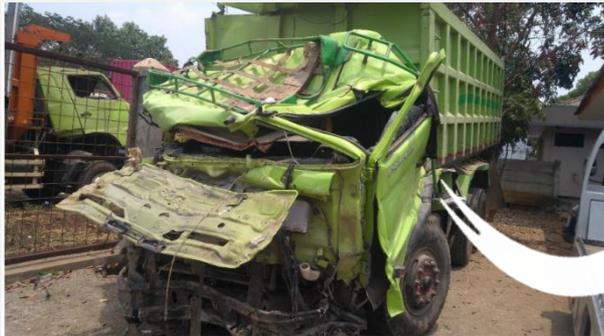
Dump Truk 2

JBB : 26.000 kg

JBI : 24.000 kg

Sumbu : 3 (1-2-2)

Muatan : pasir

Isi Kabin : 2 (dua) orang

Kondisi Korban : Luka-Luka

Catatan : Truk kedua pernah melanggar sebelumnya (Overload)

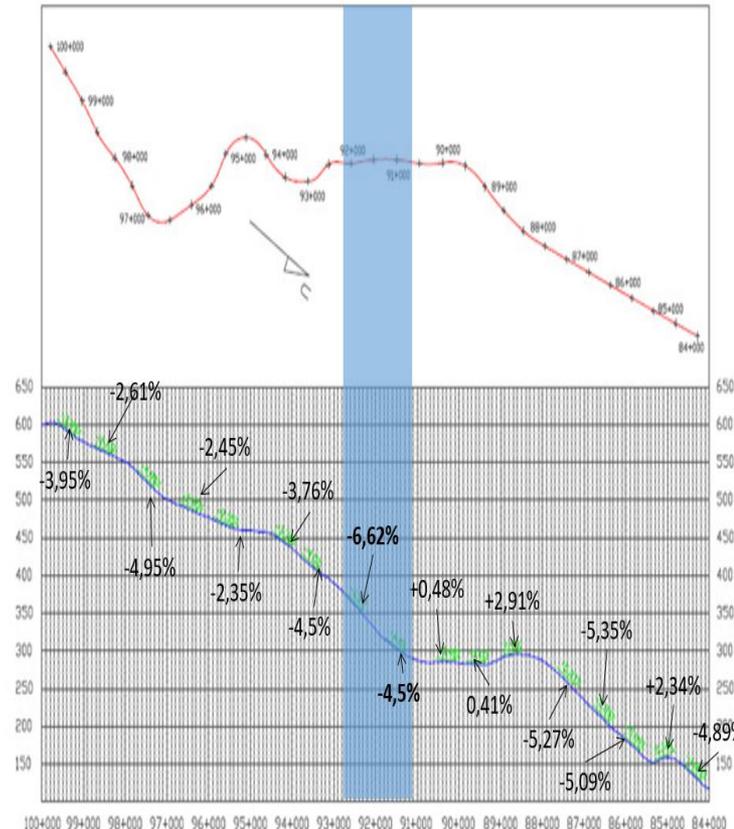
Kondisi Alinyemen Cipularang km 100+000 s.d 84+000

Alinemen jalan tol Cipularang dari km 100+000 ke km 84+000 cenderung menurun dan berbelok
Grade bervariasi dari **-6,62%** hingga **+2,91%**
Grade menjelang lokasi Kecelakaan **-6,62%** hingga **-4,5%**

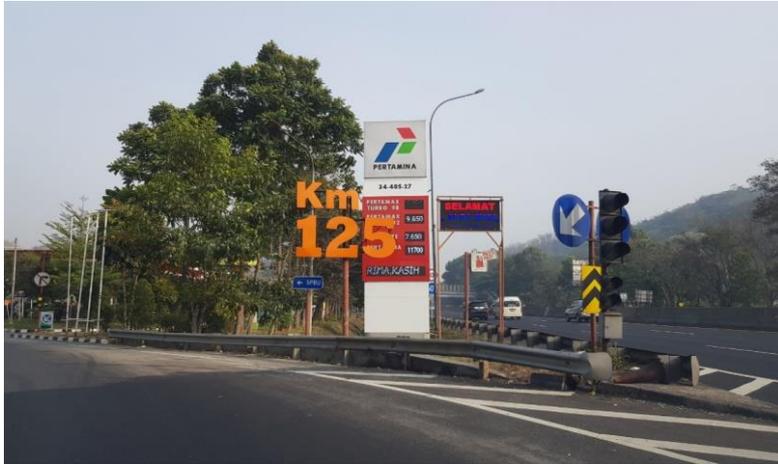
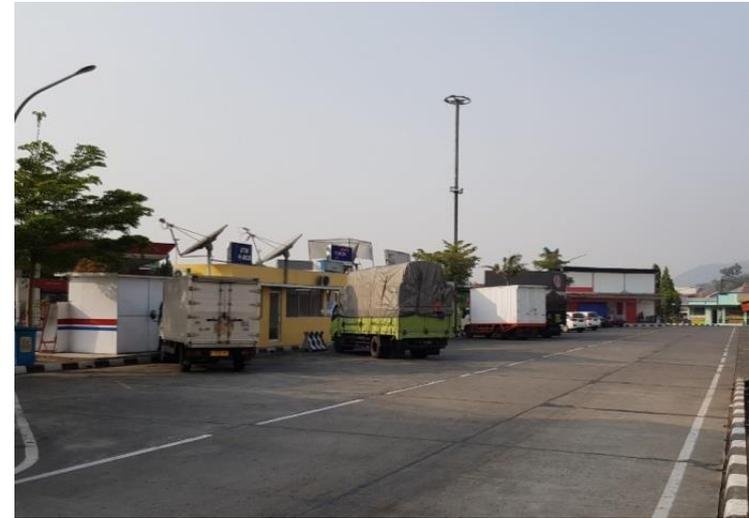
KONDISI EKSTING (TIP KM 125)

- Truk bersumbu lebih dari 2 **DILARANG** untuk parkir di Rest Area dengan alasan menjadi penyebab kejadian kecelakaan didalam Rest Area
- Rest Area KM.125 adalah Rest Area Pertama dari arah Ciluenyi sehingga akan menjadi tempat istirahat pertama bagi pengemudi yang kelelahan
- Luasan dan fasilitas khususnya untuk angkutan barang tidak sesuai PM 10/PRT/M/2018
- Tidak ada informasi/petunjuk/sosialisasi/dll yang berkaitan dengan keselamatan dan tata cara mengemudi

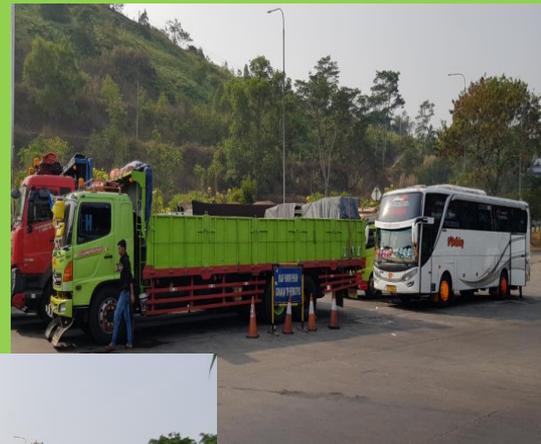
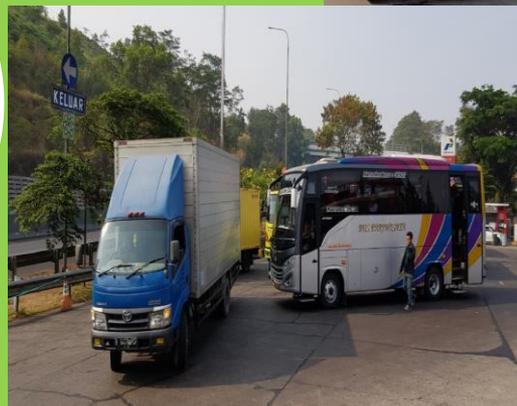
KONDISI EKSISTING (TIP KM 97)

- Fasilitas yang ada di Rest Area KM97 sangat lengkap dan bisa disebut sebagai Shopping Area
- Tidak ada informasi/petunjuk/sosialisasi/dll yang berkaitan dengan keselamatan dan tata cara mengemudi

- Fasilitas parkir angkutan barang bercampur dengan fasilitas parkir Bus
- Fasilitas yang tersedia juga tidak nyaman seperti parkir kendaraan pribadi
- Luasan parkir yang ada kurang dari 500 M² dan maksimum hanya menampung 10 kendaraan
