# Kebutuhan Fasilitas Keselamatan Jalan di Kota Kotamobagu

Ichda Maulidya

Pusat Kebijakan Prasarana Transportasi dan Integrasi Moda, Badan Kebijakan Transportasi  
Jl. Medan Merdeka Timur No. 5, Gambir, Jakarta Pusat, DKI Jakarta, 10110, Indonesia

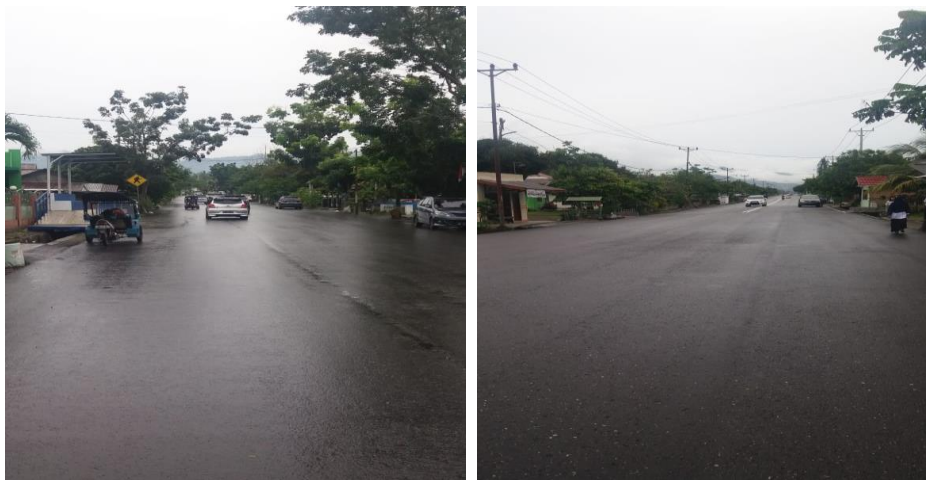
Ruas Jalan Veteran adalah sebuah ruas jalan yang menjadi kewenangan Pemerintah Kota Kotamobagu, dengan panjang 1.749,5 m dan lebar 11 m. Tipe ruas jalan ini adalah dua lajur dua arah tak terbagi (2/2 UD). Fasilitas keselamatan jalan yang terdapat di ruas jalan ini yaitu APILL, rambu, dan Lampu Penerangan Jalan Umum (LPJU), sedangkan marka jalan sudah hilang karena adanya pengaspalan baru pada ruas jalan tersebut (Gambar 9).

**Gambar 9.** Kondisi Ruas Jalan Veteran Kota Kotamobagu

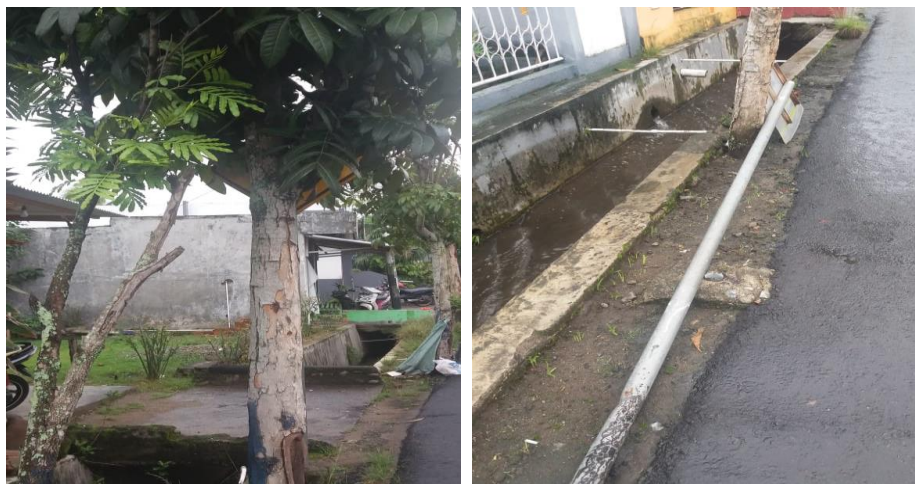
Selain fasilitas keselamatan jalan dalam kondisi baik dan terlihat dengan jelas, terdapat juga fasilitas keselamatan di Jalan Veteran berupa rambu yang tertutup dengan objek dan patah sehingga tidak dapat terlihat dengan jelas oleh pengguna jalan.

**Gambar 10.** Kondisi Rambu yang Tertutup Objek dan Patah di Ruas Jalan Veteran Kota Kotamobagu

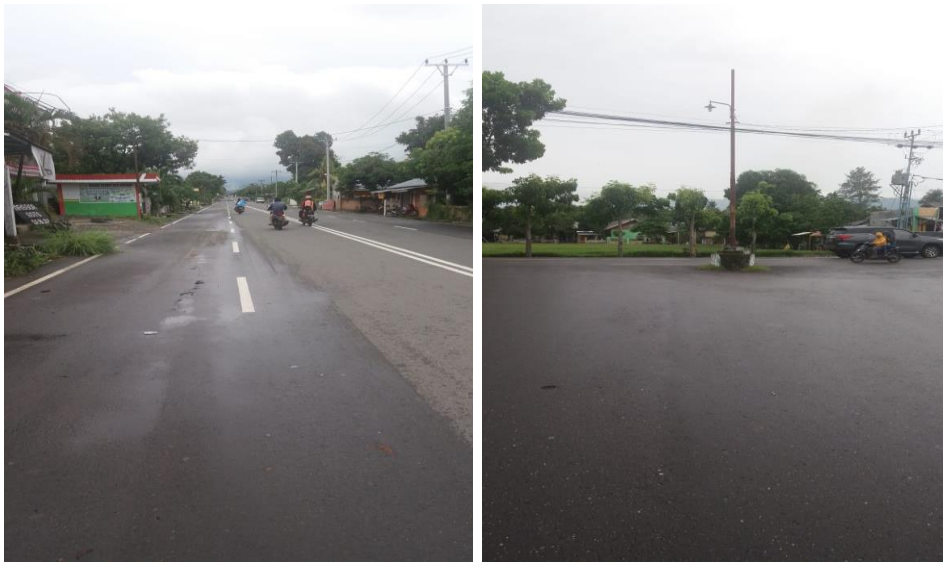
Ruas Jalan Darussalam merupakan ruas jalan yang menjadi kewenangan Pemerintah Kota Kotamobagu, dengan panjang 1.812,4 m dan lebar 11 m. Tipe ruas jalan ini adalah dua lajur dua arah tak terbagi (2/2 UD). Fasilitas keselamatan jalan yang terdapat di ruas jalan ini yaitu rambu, LPJU, dan marka jalan yang terdapat pada sebagian jalan dan sebagian lagi sudah hilang karena adanya pengaspalan baru pada ruas jalan tersebut.

**Gambar 11.** Kondisi Ruas Jalan Darussalam Kota Kotamobagu

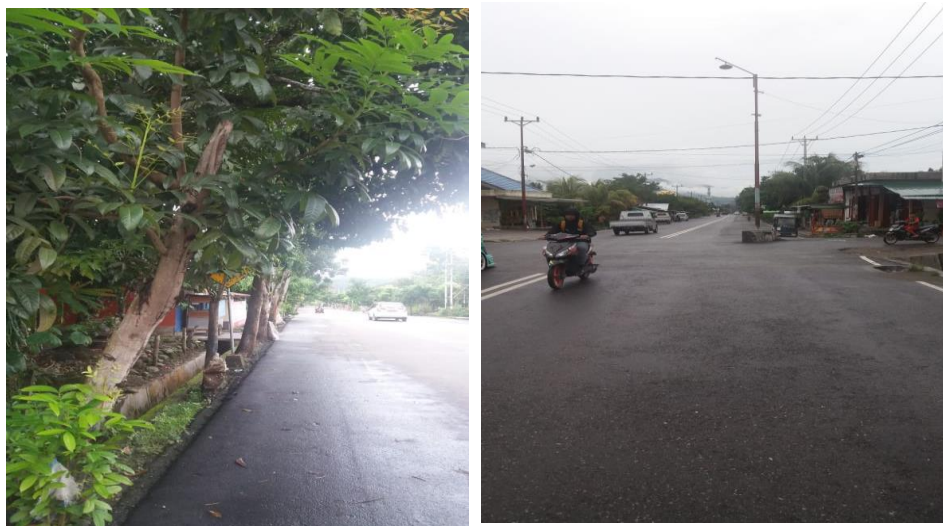
**Gambar 12.** Kondisi Rambu yang Tertutup Objek di Ruas Jalan Darussalam Kota Kotamobagu

Selain fasilitas keselamatan dalam kondisi baik dan terlihat dengan jelas, ada fasilitas keselamatan di Jalan Darussalam berupa rambu yang tertutup dengan objek sehingga tidak dapat terlihat dengan jelas oleh pengguna jalan, serta terdapat LPJU yang berada di tengah badan jalan.

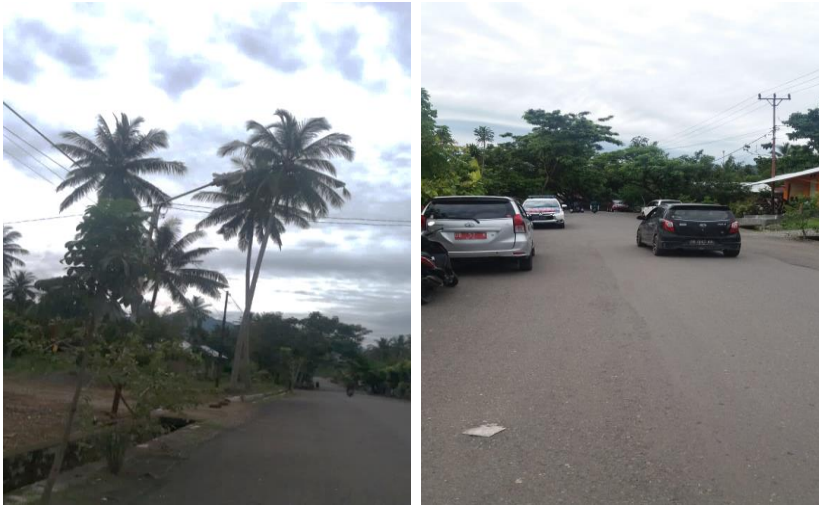
Ruas Jalan Siliwangi adalah ruas jalan yang juga menjadi kewenangan Pemerintah Kota Kotamobagu, dengan panjang 5.728,1 m dan lebar 12 m. Tipe ruas jalan ini adalah dua lajur dua arah tak terbagi (2/2 UD). Fasilitas keselamatan jalan yang terdapat di ruas jalan ini, yaitu APILL, rambu, dan LPJU, sedangkan marka jalan sebagian masih ada dan sebagian sudah hilang karena adanya pengaspalan baru pada ruas jalan tersebut. Selain itu, terdapat rambu yang tertutup objek sehingga tidak dapat terlihat dengan jelas oleh pengguna jalan.

**Gambar 13.** Kondisi Ruas Jalan Siliwangi Kota Kotamobagu

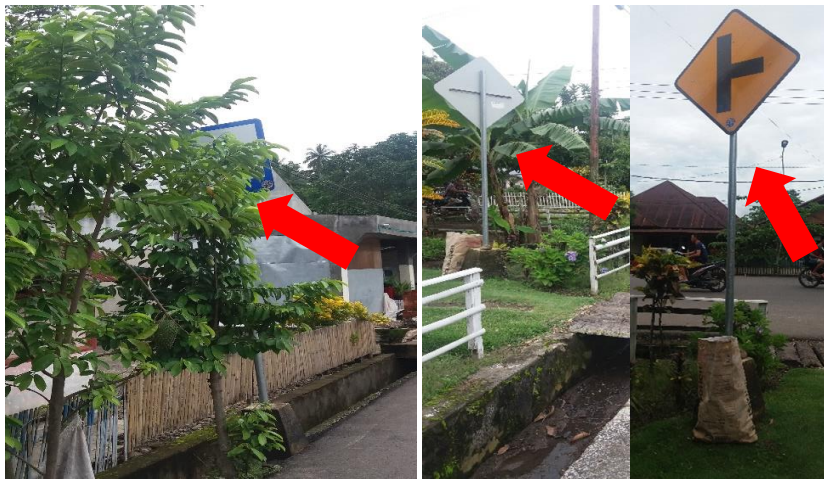
**Gambar 14.** Kondisi Rambu yang Tertutup Obyek dan Pemasangan Rambu yang Salah di Ruas Jalan Siliwangi Kota Kotamobagu

Fasilitas keselamatan di Jalan Siliwangi dalam kondisi baik dan terlihat dengan jelas, terdapat fasilitas keselamatan berupa rambu yang tertutup dengan objek sehingga tidak dapat terlihat dengan jelas oleh pengguna jalan, dan pemasangan rambu yang salah (menghadap ke rumah penduduk).
