# PERLINTASAN SEBIDANG KERETA API DI KOTA CIREBON

## LEVEL CROSSING RAILWAYS IN CIREBON

Hartono

Puslitbang Transportasi Jalan dan Perkeretaapian, Jl. Medan Merdeka Timur No.5 Jakarta-Indonesia  
[ambonharto@gmail.com](mailto:ambonharto@gmail.com)

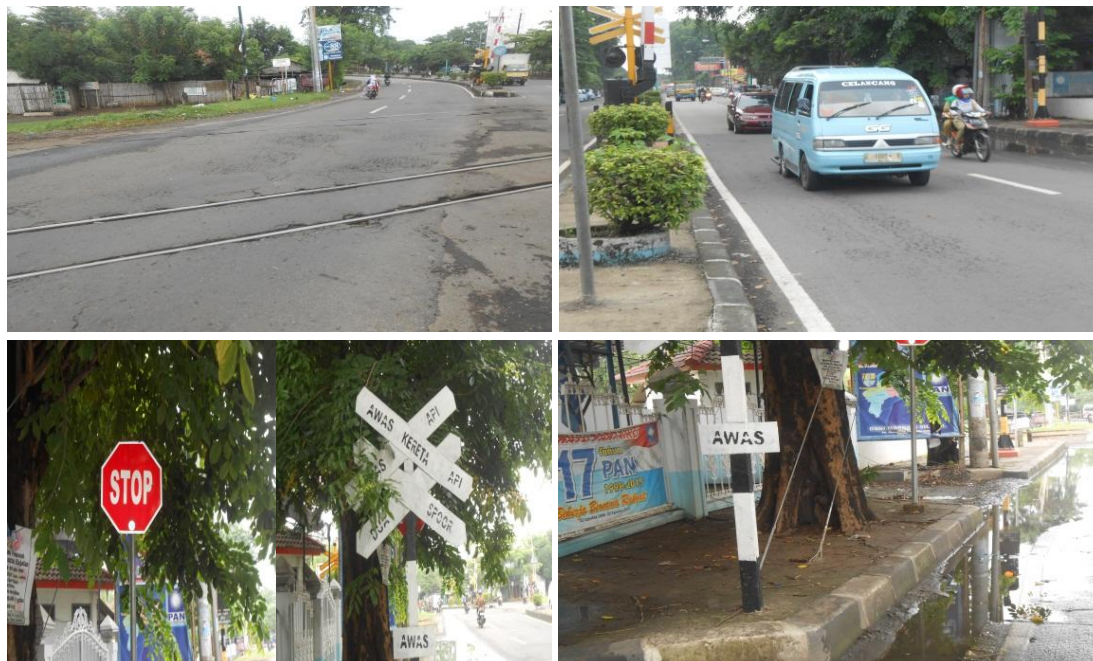
**Gambar 1.**  
**Kondisi Eksisting Jalan Slamet Riyadi.**

arah tak terbagi (Dinas Perhubungan, Informatika dan Komunikasi Kota Cirebon, 2014). Perlintasan sebidang yang terletak di Jl. Slamet Riyadi merupakan perlintasan sebidang sebelum memasuki Stasiun Cirebon maupun Stasiun Cirebon Prujakan. Lebar Jl. Slamet Riyadi yang menuju arah barat adalah 10,5 meter, kondisi jalan baik, kondisi persilangan antara jalan raya dengan jalan rel baik/datar. Rambu lalu lintas yang terdapat di ruas jalan ini adalah rambu perintah (Stop) dan rambu peringatan (Awat Kereta Api Dua Spoor), selain itu marka jalan berupa marka jalan pemisah lajur putus-putus maupun marka jalan utuh pada tepi jalan yang ada secara umum masih baik.

Lebar Jl. Slamet Riyadi arah timur adalah 8 meter dan terdapat bahu jalan, kondisi jalan baik, kondisi persilangan antara jalan raya dengan jalan rel baik/datar. Rambu lalu lintas yang terdapat di ruas jalan ini adalah rambu perintah (Stop), rambu peringatan (Awat Kereta Api Dua Spoor), dan rambu petunjuk (belok kiri) tetapi ada rambu yang tertutup objek, selain itu marka jalan berupa marka jalan

pemisah lajur putus-putus maupun marka jalan utuh pada tepi jalan yang ada secara umum masih baik. Untuk fasilitas pejalan kaki berupa trotoar dapat digunakan, tetapi setelah pintu perlintasan tidak dapat digunakan karena ada yang digunakan untuk berdagang maupun parkir becak serta ditumbuhi pohon pelindung yang besar.

- Penempatan rambu-rambu lalu lintas harus sesuai dengan peraturan yang berlaku.
- Memperbaiki trotoar yang seyogyanya diperuntukkan pejalan kaki, agar lebih aman dan nyaman.
- Peningkatan pengawasan dan pengaturan serta penegakan hukum bagi pelanggar lalu lintas pada saat palang pintu kereta api ditutup.

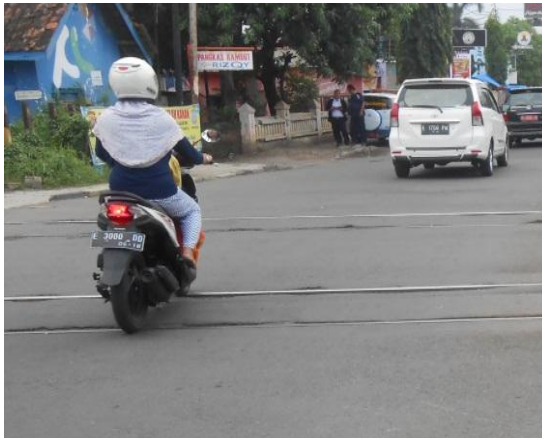
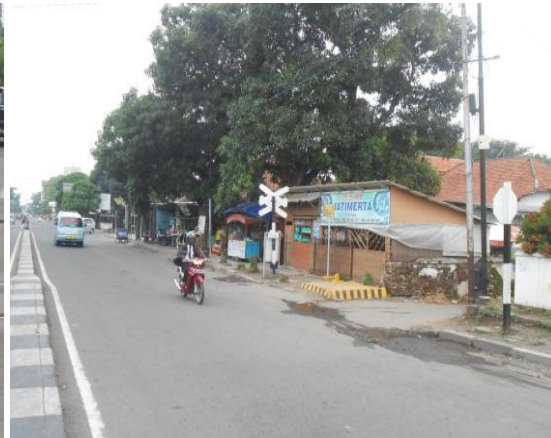
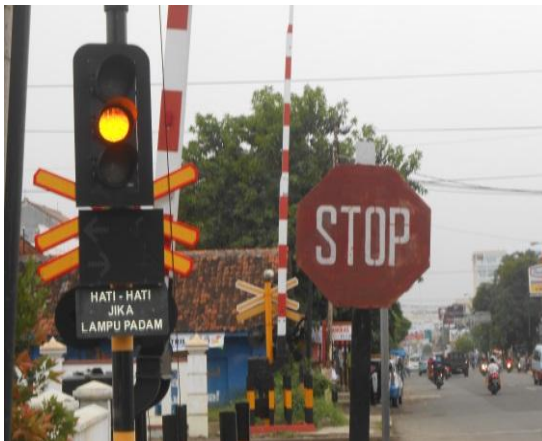
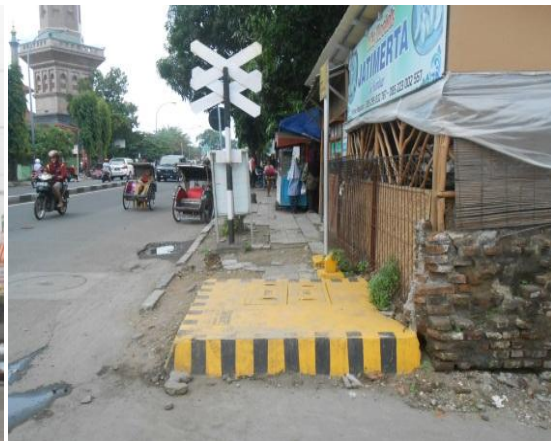
**Gambar 3.**  
**Kondisi Eksisting Jalan Kartini.**

Panjang Jl. Kartini adalah 950 m dengan tipe jalan 2/2 UD, yaitu jalan dua lajur dua arah tak terbagi (Dinas Perhubungan, Informatika dan Komunikasi Kota Cirebon, 2014). Perlintasan sebidang Jl. Kartini adalah perlintasan sebidang yang terletak antara Stasiun Cirebon dengan Stasiun Cirebon Prujakan. Lebar Jl. Kartini arah barat adalah 7 meter, kondisi jalan baik, kondisi persilangan antara jalan raya dengan jalan rel

baik/datar. Rambu lalu lintas yang terdapat di ruas jalan ini adalah rambu perintah (Stop dan Ambil Arah Kiri) dan rambu peringatan (Awat Kereta Api Dua Spoor), selain itu marka jalan berupa marka jalan pemisah lajur putus-putus maupun marka jalan utuh pada tepi jalan yang ada secara umum masih baik. Untuk fasilitas pejalan kaki berupa trotoar secara umum dapat digunakan pejalan kaki.

Lebar Jl. Kartini arah timur adalah 7 meter, kondisi jalan baik, kondisi persilangan antara jalan raya dengan jalan rel baik/datar. Rambu lalu lintas yang terdapat di ruas jalan ini adalah rambu perintah (Stop), rambu larangan (Dilarang Parkir, Dilarang Memutar), dan rambu peringatan (Awat Kereta Api Dua Spoor), selain itu marka jalan berupa marka

jalan pemisah lajur putus-putus maupun marka jalan utuh pada tepi jalan yang ada secara umum masih baik. Untuk fasilitas pejalan kaki berupa trotoar sebelum pintu perlintasan dapat digunakan, tetapi setelah pintu perlintasan tidak dapat digunakan karena ada yang digunakan untuk berdagang maupun parkir becak serta ditumbuhi pohon pelindung yang besar.

- Median jalan terlalu pendek, sehingga banyak pengguna kendaraan yang memutar.
- Peningkatan pengawasan dan pengaturan serta penegakan hukum bagi pelanggar lalu lintas pada saat palang pintu kereta api di buka/ditutup.
- Melarang pengguna jalan untuk memutar kendaraan bukan pada jalurnya (berlawanan arah) pada

saat menunggu pintu perlintasan sebidang dibuka.

- Memperbaiki trotoar yang seyogyanya diperuntukkan pejalan kaki, agar lebih aman dan nyaman.
- Melakukan rekayasa lalu lintas (*traffic engineering*) pada saat jam sibuk/padat.

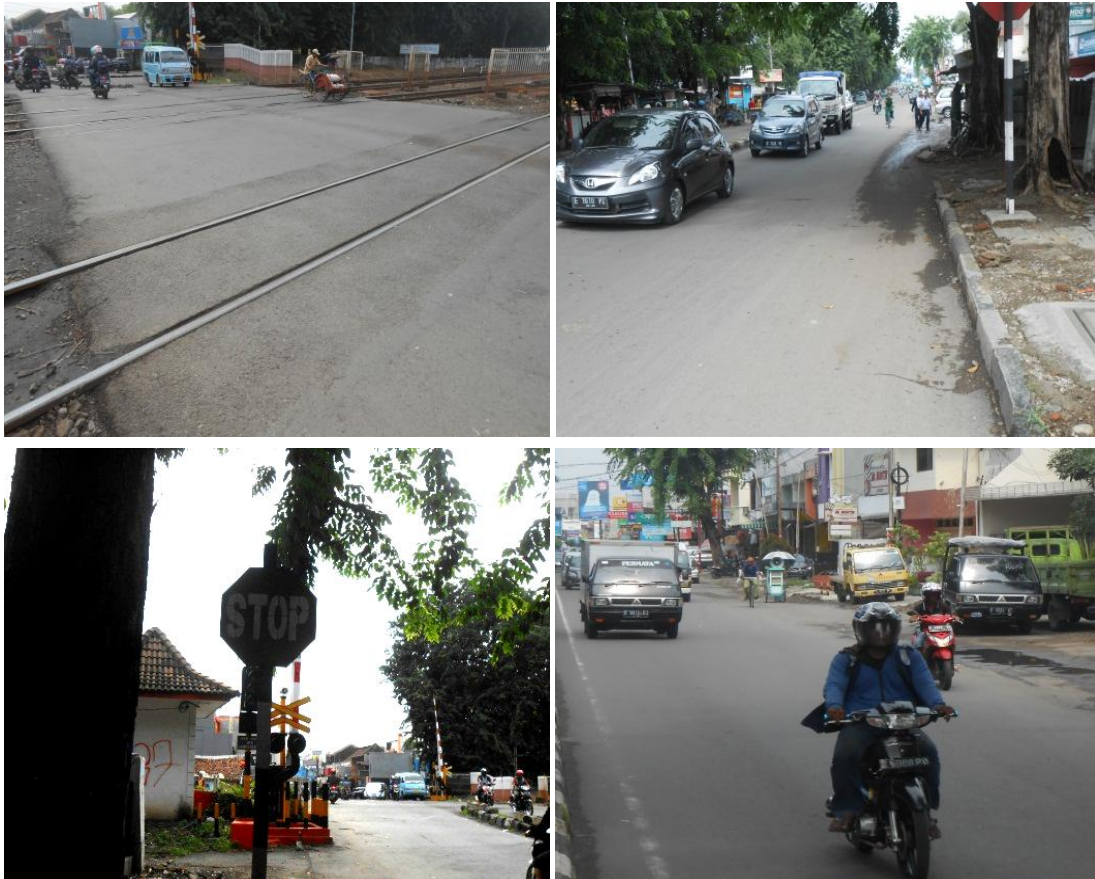
**Gambar 5.**  
**Kondisi Eksisting Jalan Tentara Pelajar.**

Panjang Jl. Tentara Pelajar adalah 930 m dengan tipe jalan 2/2 UD, yaitu jalan dua lajur dua arah tak terbagi (Dinas Perhubungan, Informatika dan Komunikasi Kota Cirebon, 2014). Perlintasan sebidang yang terletak di Jl. Tentara Pelajar merupakan perlintasan sebidang antara Stasiun Cirebon dengan Stasiun Cirebon Prujakan terdiri atas 4 (empat) *track*. Lebar Jl.

Tentara Pelajar yang menuju arah barat adalah 6 meter, kondisi jalan baik, kondisi persilangan antara jalan raya dengan jalan rel baik/ datar. Rambu lalu lintas yang terdapat di ruas jalan ini adalah rambu peringatan (Awas Kereta Api Dua *Spoor*), selain itu marka jalan yang ada hanya marka jalan utuh pada tepi jalan kanan dan secara umum masih baik.

Berdasarkan kondisi eksisting kedua arah Jalan Tentara Pelajar dapat diidentifikasi permasalahan bahwa untuk Jalan Tentara Pelajar arah barat sebelum pintu perlintasan terdapat tikungan dan rambu lalu lintas yang

tersedia tertutup objek sehingga pengendara yang melintas jalan tersebut tidak dapat melihat dengan jelas rambu lalu lintas dan trotoar sebagai fasilitas pejalan kaki tidak dapat digunakan.

- Memperbaiki trotoar yang seyogyanya diperuntukkan pejalan kaki, agar lebih aman dan nyaman.
- Menertibkan pedagang yang memakai trotoar/bahu jalan.
- Menertibkan parkir kendaraan yang ada di bahu jalan dan mengevaluasi pertokoan yang tidak mempunyai parkir kendaraan.

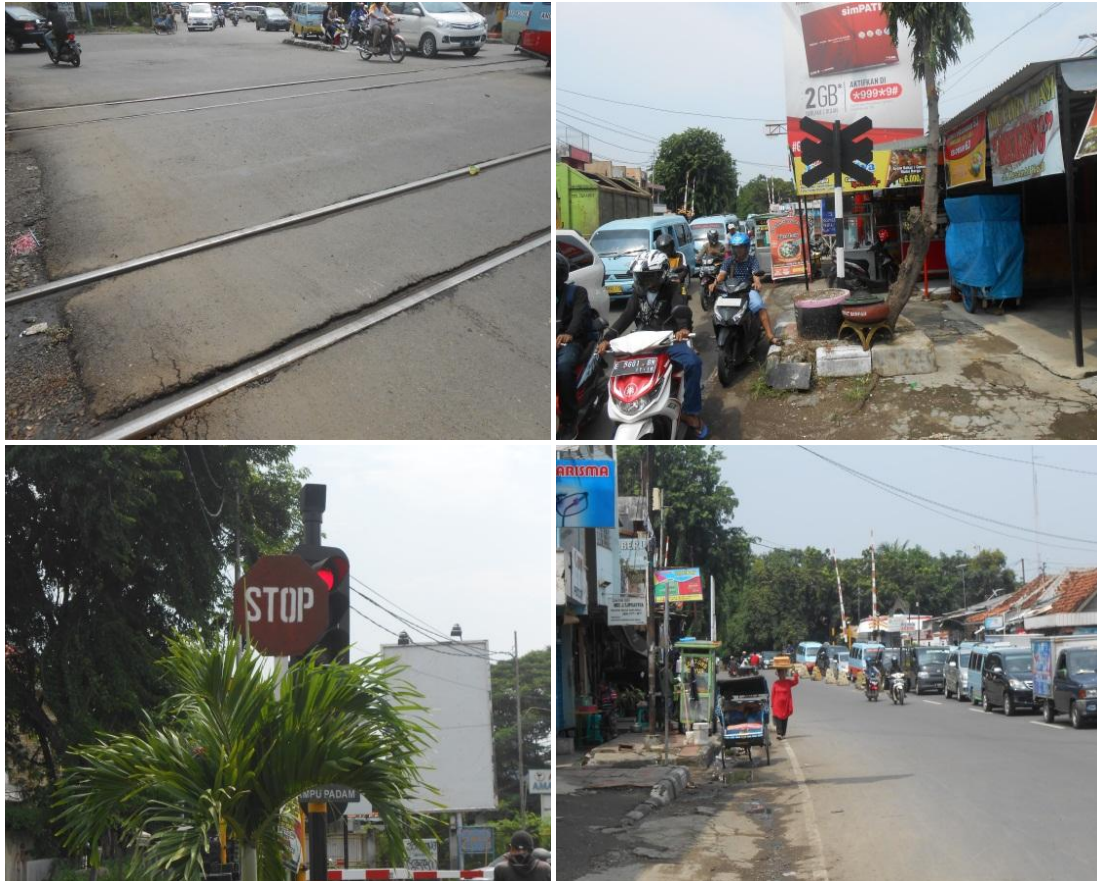
**Gambar 7.**  
**Kondisi Eksisting Jalan Kesambi.**

Panjang Jl. Kesambi adalah 2.180 m dengan tipe jalan 2/2 UD, yaitu jalan dua lajur dua arah tak terbagi (Dinas Perhubungan, Informatika dan Komunikasi Kota Cirebon, 2014). Perlintasan sebidang yang terletak di Jl. Kesambi terdiri atas 2 (dua) jalur yaitu jalur utara (Semarang-Surabaya) dan jalur selatan (Purwokerto, Yogyakarta, Solo) dan jalur yang dijadikan lokasi survei adalah perlintasan sebidang jalur utara. Lebar Jl. Kesambi yang

menuju arah barat adalah 6 meter, kondisi jalan baik, kondisi persilangan antara jalan raya dengan jalan rel agak sedikit berlubang, tidak terdapat rambu lalu lintas, selain itu marka jalan berupa marka jalan pemisah lajur putus-putus maupun marka jalan utuh pada tepi jalan yang ada secara umum masih baik. Untuk fasilitas pejalan kaki berupa trotoar kondisinya rusak dan tidak dapat dimanfaatkan karena digunakan untuk parkir kendaraan dan berdagang.

Lebar Jl. Kesambi yang menuju arah timur adalah 6 meter, kondisi jalan baik, kondisi persilangan antara jalan raya dengan jalan rel baik/datar, terdapat rambu lalu lintas berupa rambu perintah (Stop), selain itu marka jalan berupa marka jalan pemisah

lajur putus-putus maupun marka jalan utuh pada tepi jalan yang ada secara umum masih baik. Untuk fasilitas pejalan kaki berupa trotoar tidak dapat dimanfaatkan karena digunakan untuk berdagang.

- Pemasangan rambu-rambu lalu lintas di perlintasan sebidang harus sesuai dengan peraturan yang berlaku.
- Menghilangkan parkir yang terlalu berdekatan.

- Mengevaluasi pertokoan yang terlalu dekat.
- Perlu melakukan sosialisasi kepada pengguna jalan tentang tata tertib di jalan raya, khususnya di perlintasan sebidang.
