**IMPLEMENTASI EKTENSOMETER UNTUK MONITORING PERGESERAN  
PERMUKAAN TANAH DI SEKITAR JALUR KERETA API  
PADA LOKASI KM 107 PURWAKARTA**

**THE IMPLEMENTATION OF EKSTENSOMETER TO MONITOR THE LANDSLIDE  
OF KM 107 RAILROAD PURWAKARTA**

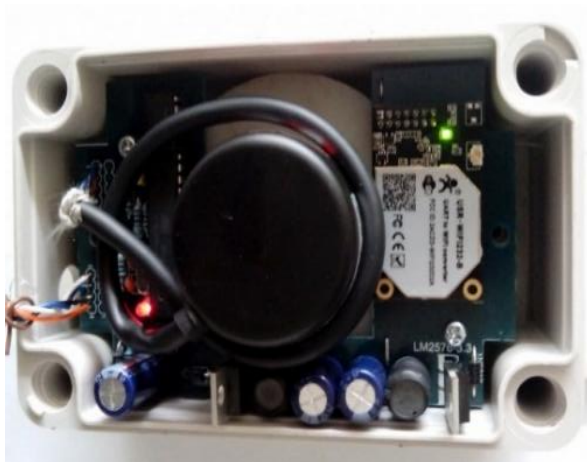
**Gambar 3.**  
**Foto Ekstensometer (a) dan Hasil Karakterisasi (b).**

sehingga memudahkan dalam pengolahan data. Gambar prototipe ekstensometer ini ditunjukkan pada Gambar 3(a). Hasil karakterisasi ekstensometer *rotary encoder* ditunjukkan pada Gambar 3(b). Berdasarkan hasil karakterisasi ditunjukkan bahwa ekstensometer ini memiliki resolusi 0,036 mm.

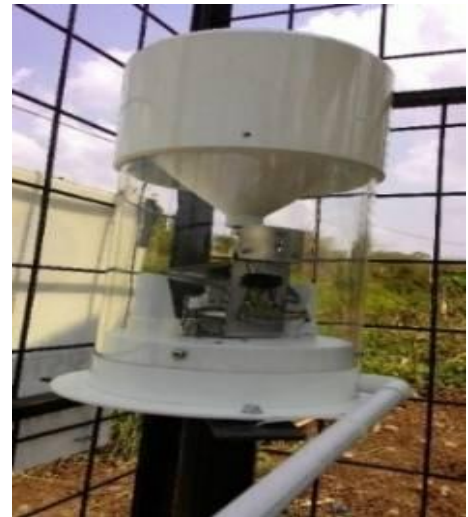
**Gambar 5.**  
**Bagian-bagian Sensor Curah Hujan dan Foto Sensor Curah Hujan.**

standar WMO (*World Metrological Organisation*). Apabila tetesan air hujan sudah memenuhi jumlah spesifikasi takaran air maka cangking sensor akan turun dan dihitung sebagai satu pulsa. Curah hujan diukur berdasarkan rekaman jumlah pulsa yang terjadi. Alat ini dipasang di tempat terbuka, sehingga air hujan akan diterima langsung oleh alat ini. Satuan yang digunakan adalah milimeter (mm) dan ketelitian pembacaannya sampai dengan 0.1 mm. Data intensitas curah hujan digunakan sebagai data pendukung untuk mengetahui korelasi antara pergerakan tanah dengan kadar air di dalam tanah.

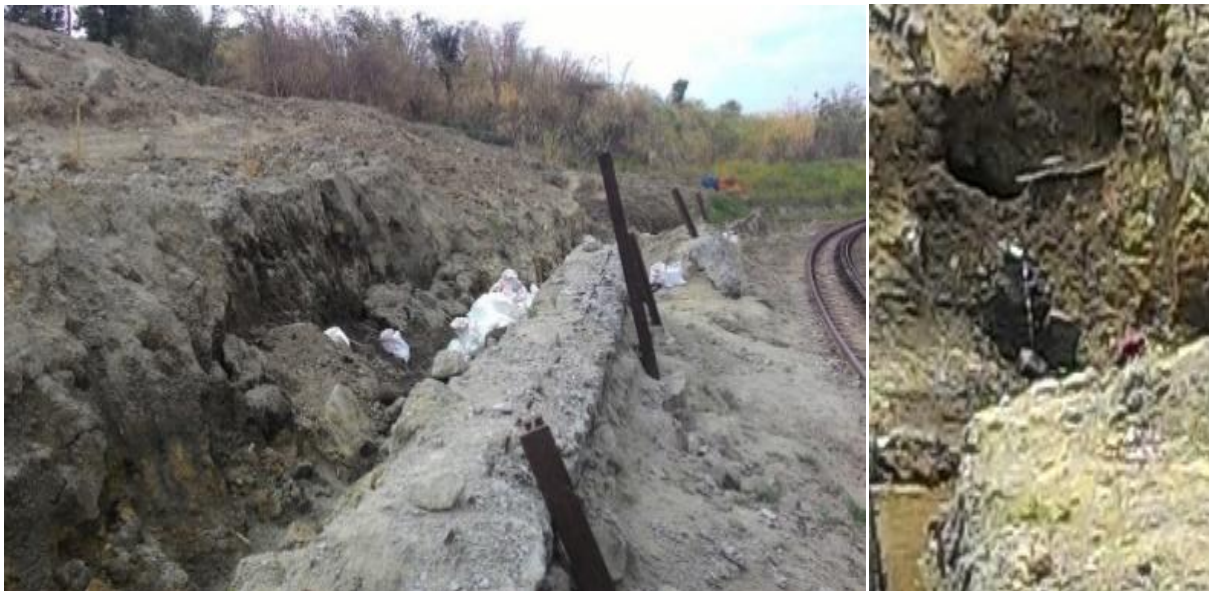
**Gambar 7.**

**Kondisi Permukaan Tanah dan Munculnya Mata Air Deras di Sekitar Rel Kereta Api Km 107.**

Pemasangan prototipe sistem monitoring pergerakan tanah dilaksanakan di jalur kereta api Cikampek-Padalarang Km 107+335, seperti yang ditunjukkan oleh peta jalur kereta api pada Gambar 6. Berdasarkan hasil pengamatan lapangan dan studi oleh pihak PT. KAI ditunjukkan bahwa lapisan tanah di lokasi tersebut mengalami pergerakan yang cukup ekstrim, seperti ditunjukkan pada Gambar 7. Pergerakan tanah yang ekstrim ini didorong oleh

faktor kandungan air tanah yang tinggi. Hal ini terlihat dari munculnya mata air yang cukup deras di kaki bukit. Langkah-langkah pencegahan tanah longsor telah dilakukan antara lain dengan cara memasang patok-patok penahan dan pemangkasan bukit menggunakan alat berat. Berdasarkan hasil pengamatan ini maka lokasi di sekitar km 107 dinilai sangat memadai sebagai tempat uji coba pemasangan prototipe ekstensometer untuk sistem monitoring pergeseran tanah.
