# **PENINGKATAN KESELAMATAN BRT-LITE TRANSMUSI (SAFETY IMPROVEMENT OF BRT-LITE TRANSMUSI)**

## **ABSTRACT**

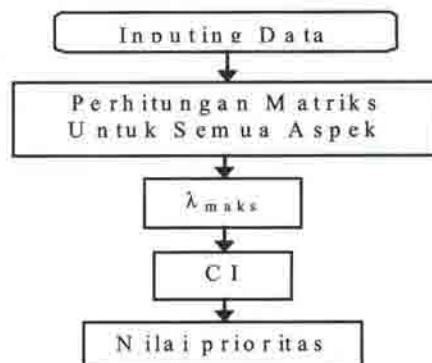
**Gambar 3.** Tahapan Model AHP dan Ordered Probit

kecelakaan. Analisis terhadap prioritas peningkatan keselamatan BRT yang dibedakan atas 2 metode yaitu metode Analisis Hirarki Proses (AHP) menurut Sukarto, H., 2006 untuk analisis pendapat para pakar transportasi dan *ordered probit model* untuk analisis respon penumpang. Gambar 3 menggambarkan tahapan dari masing-masing metode penelitian tersebut.

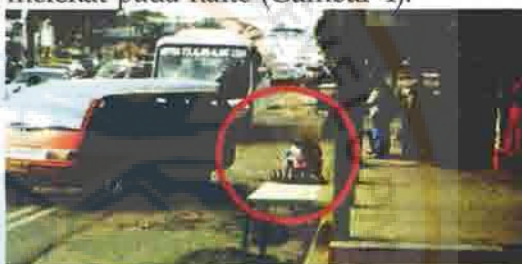
**Gambar 4.** Akses Transfer Halte Transmudi  
Sumber : Pengamatan Lapangan

dengan akses transfer. Akses transfer antara bus dan pintu masuk di Transmudi melekat pada halte (Gambar 4).

Berdasarkan beberapa pengamatan, terdapat celah kurang lebih 20 - 45 cm antara pintu masuk bus dan halte pada saat menaikkan dan menurunkan penumpang. Jarak antar halte-bus tersebut menjadi penyebab terjadinya kecelakaan karena seseorang harus ekstra hati-hati menapakkan langkah kakinya pada saat masuk dan keluar dari bus. Akses transfer yang ada saat ini dinilai

belum fleksibel terhadap posisi pintu bus atau pintu halte karena menempel pada halte dan bahannya yang sangat kaku (Gambar 4). Sehingga diperlukan keahlian pengemudi dalam memposisikan bus Transmusa sehingga tidak terjadi celah yang lebar atau bus menabrak halte. Salah satu alternatif penyelesaian untuk masalah celah yang terjadi pada akses transfer adalah dengan membangun jembatan yang menempel pada bus/bus yang bersifat fleksibel atau dapat disesuaikan. Salah satu contoh transfer akses yang aman dan mengurangi terjadinya kecelakaan telah diterapkan di Curitiba and Guayaquil seperti pada Gambar 8. Jembatan tersebut dilengkapi dengan sensor elektrik atau sensor magnetik yang bisa dengan otomatis menyesuaikan posisi pintu keluar bus dengan pintu akses di tempat pemberhentian. Selain itu,

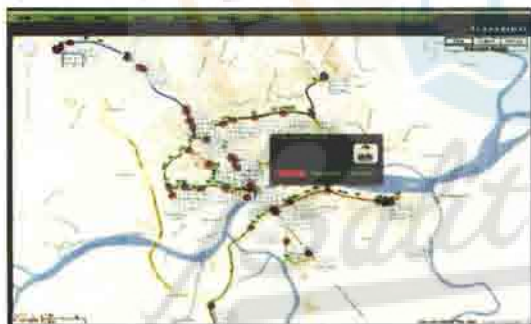
**Gambar 7.** GPS Bus Transmusi  
Sumber: Pengamatan Lapangan

Salah satu kelebihan yang dimiliki Transmusi dibandingkan dengan BRT lainnya di Indonesia, penyelenggaraan Transmusi didukung ITS (*Intelligent Transport System*)/operator center room untuk memantau bus melalui GPS, sehingga pemantauan yang dilakukan pada operator center dapat menghubungi langsung sopir yang ada dilapangan, baik untuk pemberitahuan kecepatan bus maupun *headway* dari bus Transmusi tersebut (Gambar 7).

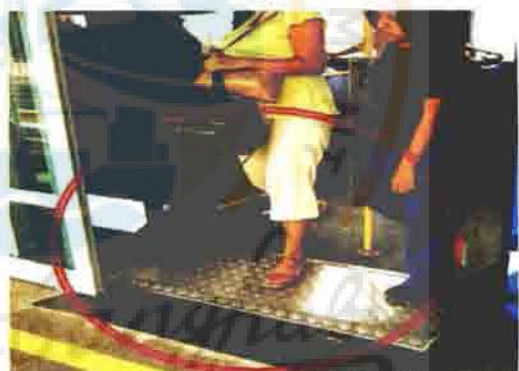
jembatan ini juga berada di dalam bus yang bisa otomatis berkurang masuk kembali ke dalam bus saat masa transfer penumpang habis. Dengan adanya jembatan elektrik ini pula, pengemudi tidak perlu menyesuaikan posisi bus terlalu teliti sehingga mengurangi waktu transfer. Selain itu, fasilitas keselamatan di halte perlu menjadi perhatian pihak yang berkompeten, agar menyediakan *Safety First* serta peralatan lainnya di dalam halte seperti tabung pemadam kebakaran. Peralatan seperti tersebut diatas sangat diperlukan dalam kondisi darurat. Sebagai contoh adalah kondisi halte di bawah jembatan AMPERA atau Pasar 16 Ilir belum memiliki fasilitas lengkap (Gambar 9).

**Gambar 8.** Aplikasi Jembatan di Akses Transfer yang sudah diterapkan di Curitiba (kiri) dan Guayaquil (kanan)

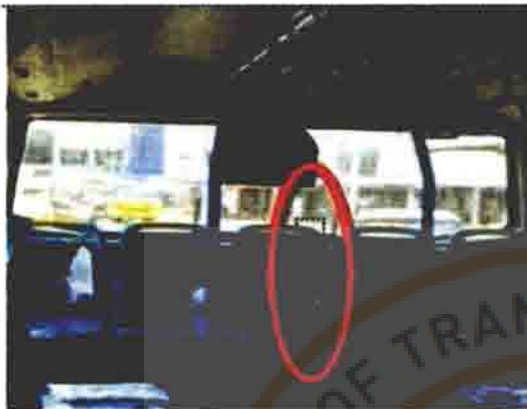
yang belum terpasang hampir disemua armada Transmusa (Gambar 10). Sabuk keselamatan tersebut diperlukan untuk mencegah cedera akibat benturan jika terjadi tabrakan atau pengereman mendadak dan apabila kendaraan berputar atau terbalik, sabuk pengaman juga akan menjaga anda tetap di tempat duduk. Beberapa negara yang telah menerapkan konsep *Bus Rapid Transis* telah dilengkapi sabuk pengaman pada

**Gambar 10.** Kondisi Interior Bus Transmusi  
Sumber : Pengamatan Lapangan

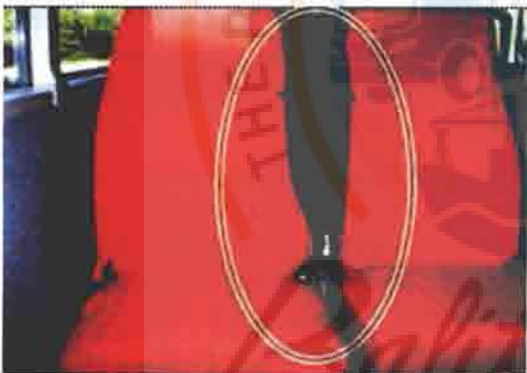
bus BRT yang terdapat pada sistem BRT seperti di Swedia, fasilitas sabuk pengaman merupakan keharusan pada semua kendaraan roda empat yang melintas di

Swedia sebagai salah satu upaya untuk mencegah kecelakaan dan upaya terhadap konsep zero vision (Gambar 11).

**Gambar 11.** Sabuk Pengaman Pada BRT di  
Lund, Swedia

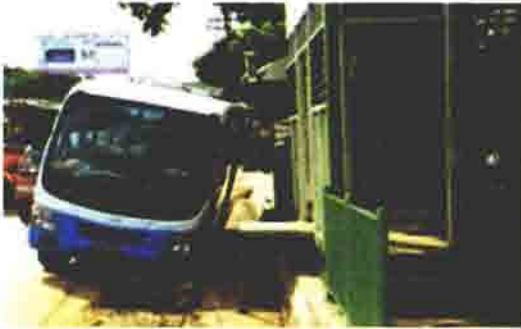
**Gambar 12.** Halte PDAM Tirta

Seperti terlihat dalam Gambar 12 di mana sebuah bus Transmusi terperosok ke dalam

bekas galian pipa PDAM Tirta Musi depan Halte Bus SMAN 3, Jl Jenderal Sudirman Palembang. Penentuan letak dan desain halte yang kurang aman dan menambah titik rawan kecelakaan. Selain itu, lokasi halte di tempatkan pada jalan yang tidak rata/tanjakan karena dengan adanya perbedaan sudut kemiringan akan lebih membahayakan bagi pengemudi bus melakukan manuver kendaraan atau merapatkan kendaraan pada pintu halte.
