ANALISA KECELAKAAN DI RUAS TOL CIPULARANG KM 91

Jakarta, 26 September 2019

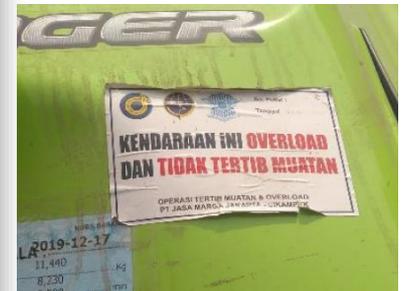
Catatan : Truk kedua pernah melanggar sebelumnya (Overload)

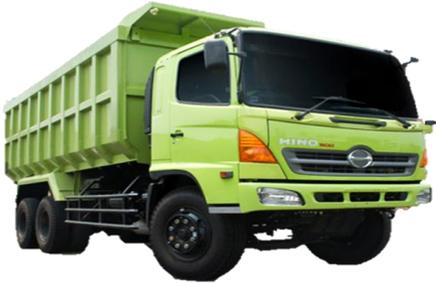
SARANA

1. Truk pertama melaju dengan kecepatan 120 km/jam. Hal ini didapat dari hasil Analisa CCTV Jasa Marga pada Km 124
2. Truk kedua pada tanggal 8 Agustus 2019 ditilang karena *overload*, dan ditempel stiker *overload*

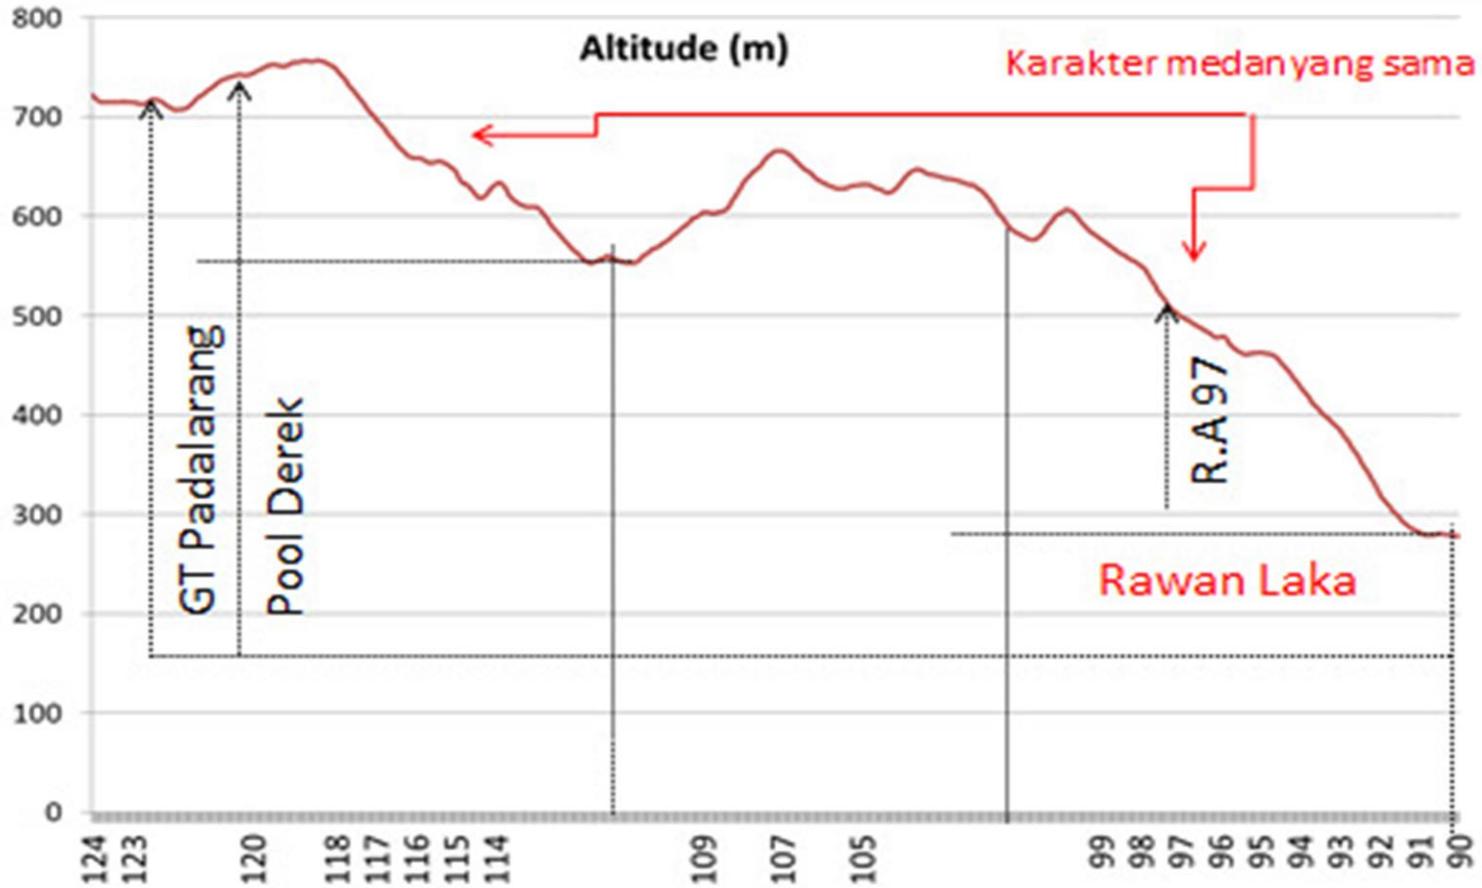
GRADIEN JALAN TOL CIPULARANG

Rest Area KM125 dan KM97 memiliki peran yang strategis untuk pencegahan (Preventif) terjadinya kecelakaan saat kendaraan akan melewati jalan menurun tajam.
