# EVALUASI FASILITAS KESELAMATAN ANGKUTAN PENYEBERANGAN DI PELABUHAN KENDARI

## EVALUATION OF FERRY TRANSPORT SAFETY FACILITIES IN PORT OF KENDARI

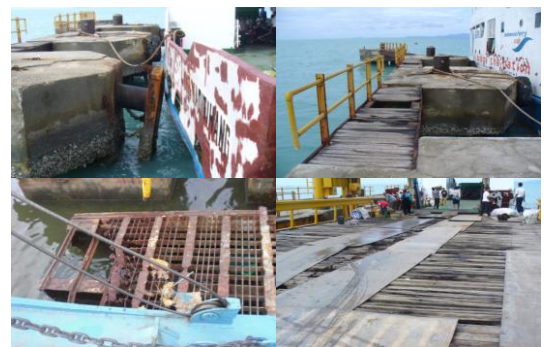
Dermaga untuk kegiatan bongkar muat dan sandar kapal di Pelabuhan Penyeberangan Kendari hanya tersedia satu dermaga dan dermaga yang lain digunakan untuk kegiatan bongkar muat maupun sandar bagi kapal-kapal kayu/kapal rakyat. Dermaga penyeberangan yang ada di lintas penyeberangan Kendari-Langara termasuk dermaga yang sangat lengkap, karena sudah dilengkapi fasilitas *Moveable Bridge* (MB) sejak tahun 1996. Akan tetapi kondisi yang ada saat ini sudah rusak parah, tidak ada pemeliharaan dari pihak terkait yaitu Dinas Perhubungan Provinsi Sulawesi Tenggara terhadap fasilitas angkutan penyeberangan tersebut yang sudah diserahkan ke pemerintah daerah sesuai dengan undang-undang tentang otonomi daerah yang berlaku.

**Gambar 1. Kondisi Pelabuhan Penyeberangan Kendari**

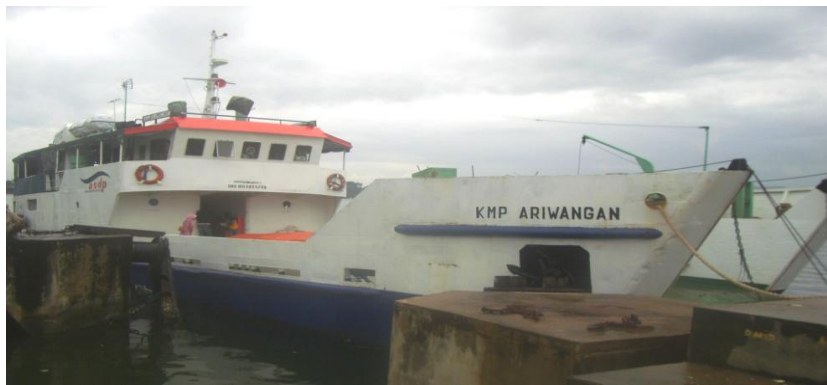
Jumlah kapal yang beroperasi di Pelabuhan Kendari hanya satu unit yaitu KMP. Ariwangan yang melayani lintas Kendari-Langara, dimana lintasan ini merupakan angkutan penyeberangan perintis. KMP. Ariwangan merupakan kapal yang sudah “tua” karena sudah beroperasi selama lebih dari 20 tahun dengan bobot 150 GT, berkapasitas 60 orang, dan jumlah kendaraan campuran sebanyak 8 unit. Kapal tersebut adalah kapal dengan konstruksi baja dan dikelaskan pada Biro Klasifikasi Indonesia (BKI).

**Gambar 2. KMP. Ariwangan**
